## SPRAWOZDANIE Z BADAŃ Nr LBO-1485/20

Sufit podwieszany Rigips z okładzinami z płyt gipsowo-kartonowych RIGIPS PRO Fire+ typu DF o grubości 2 x 12,5 mm z izolacją z wełny celulozowej Termex

**Metoda badawcza:** PN-EN 1364-2:2018-02 Badania odporności ogniowej elementów nienośnych.  
Część 2: Sufity  
PN-EN 1363-1:2012 Badania odporności ogniowej – Część 1: Wymagania ogólne

## **SPRAWOZDANIE Z BADAŃ NR LBO-1485/20**

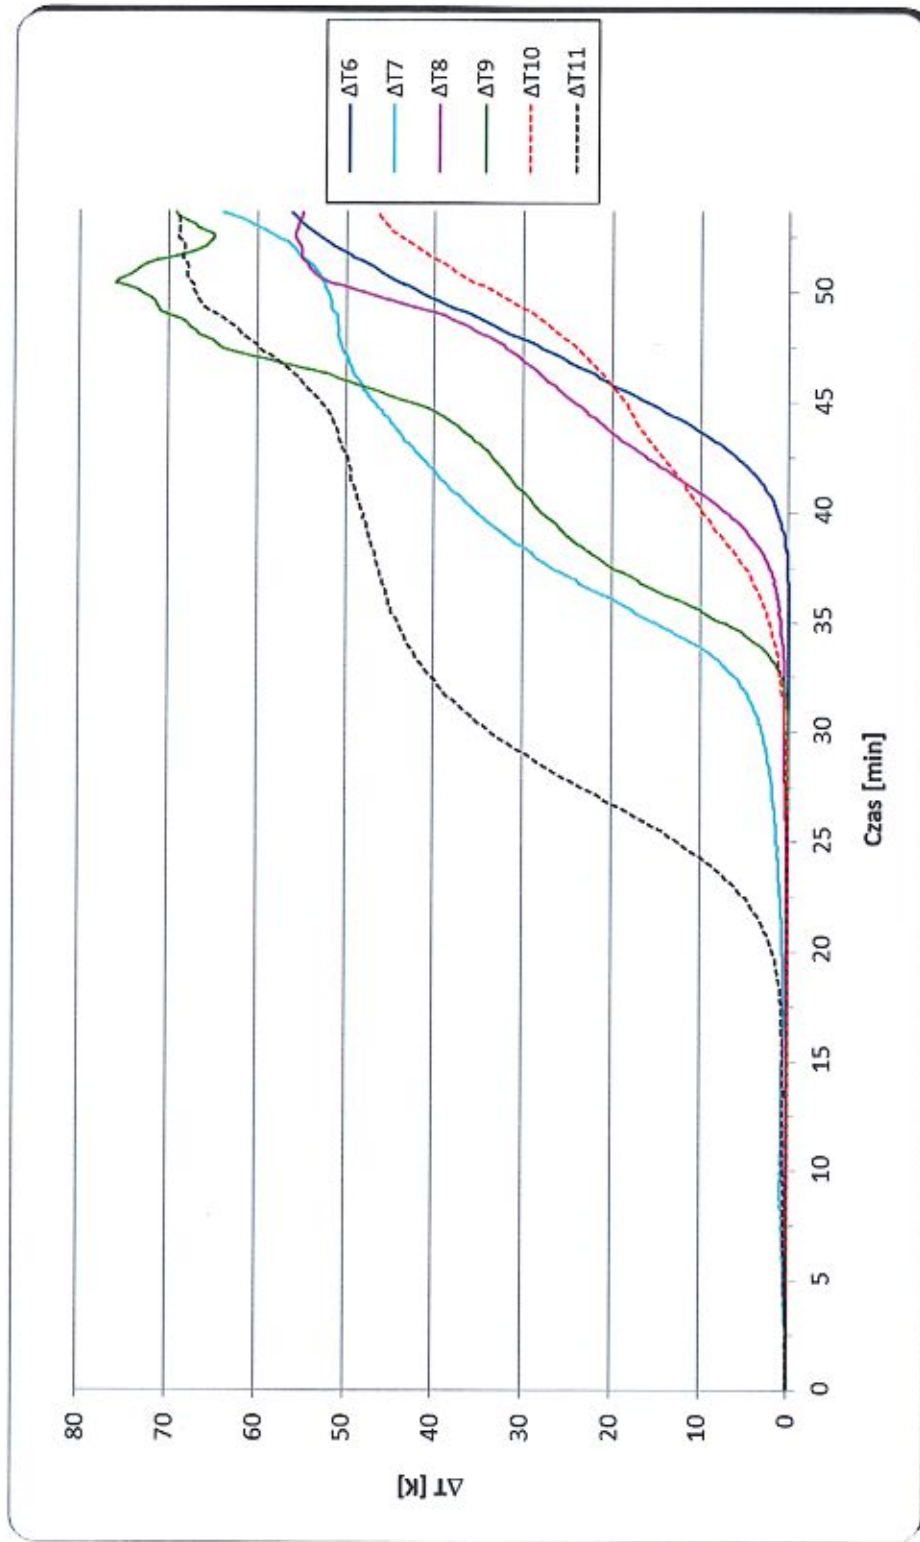
Rysunek 5 Wykresy przyrostów temperatury na nienagrzewanej powierzchni badanego elementu. Wyniki pomiarów z termoelementów do pomiaru temperatury maksymalnej

Wykresy temperatury na nienagrzewanej powierzchni elementu próbnego przedstawiono w Załączniku nr 2 na rysunkach 4 ÷ 7.

L.p.	Kryteria izolacyjności ogniowej	Czas i miejsce przekroczenia kryterium	Wynik badania
1.	Przyrost średniej temperatury więcej niż o 140°C powyżej początkowej średniej temperatury	Nie stwierdzono do końca badania	53 minuty bez utraty
2.	Przyrost maksymalnej temperatury więcej niż o 180°C powyżej początkowej średniej temperatury	Nie stwierdzono do końca badania	53 minuty bez utraty

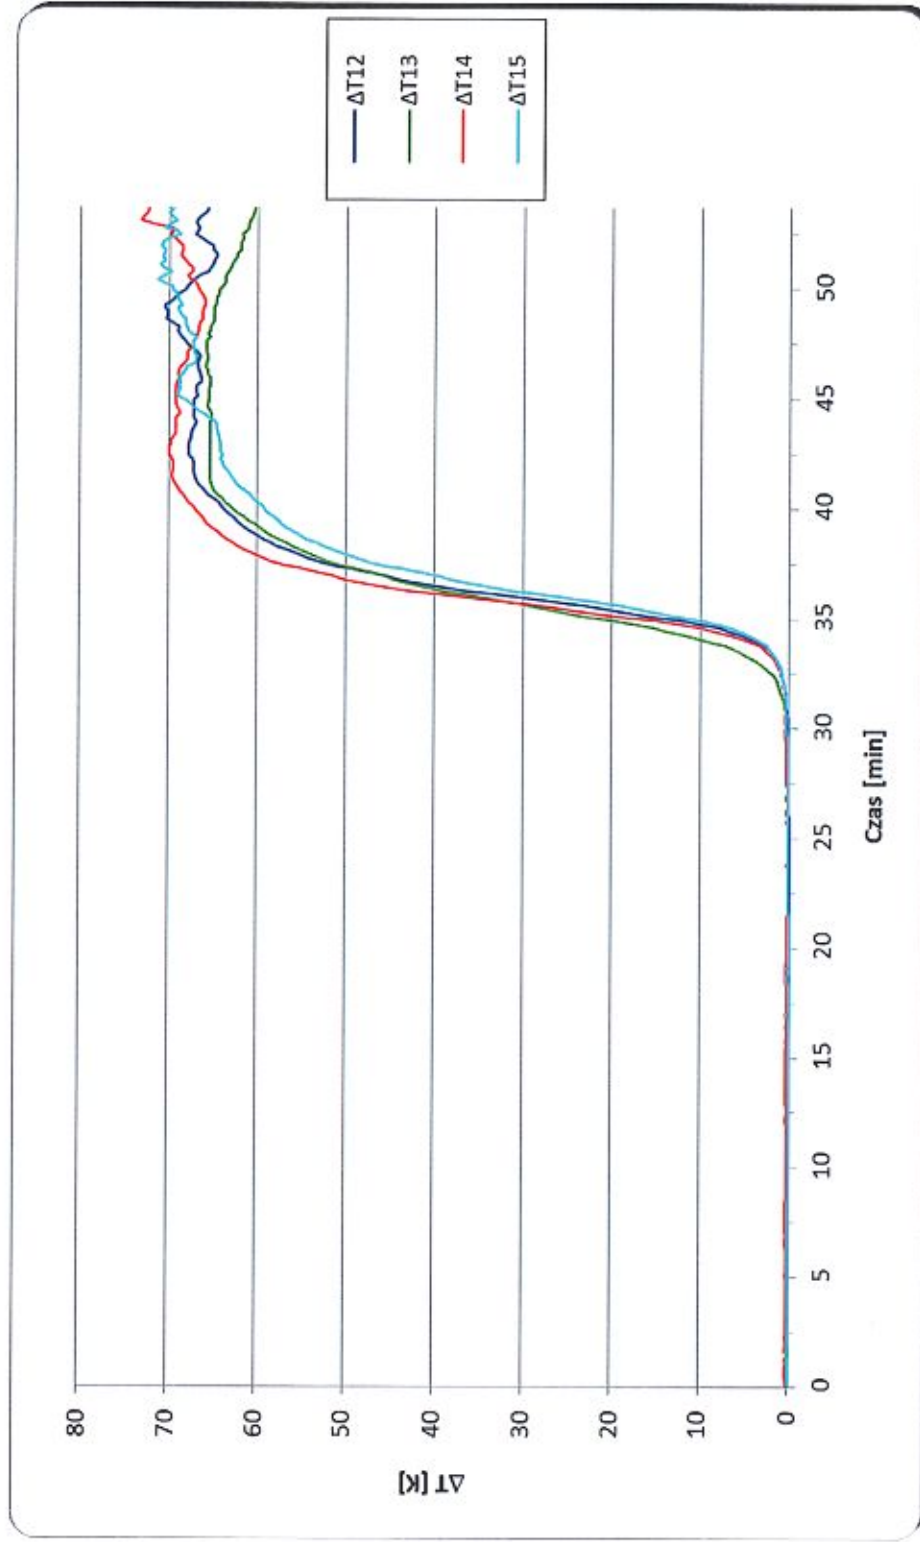
Rysunek 6 Wykresy przyrostów temperatury na nienagrzewanej powierzchni badanego elementu. Wyniki pomiarów z termoelementów do pomiaru temperatury maksymalnej

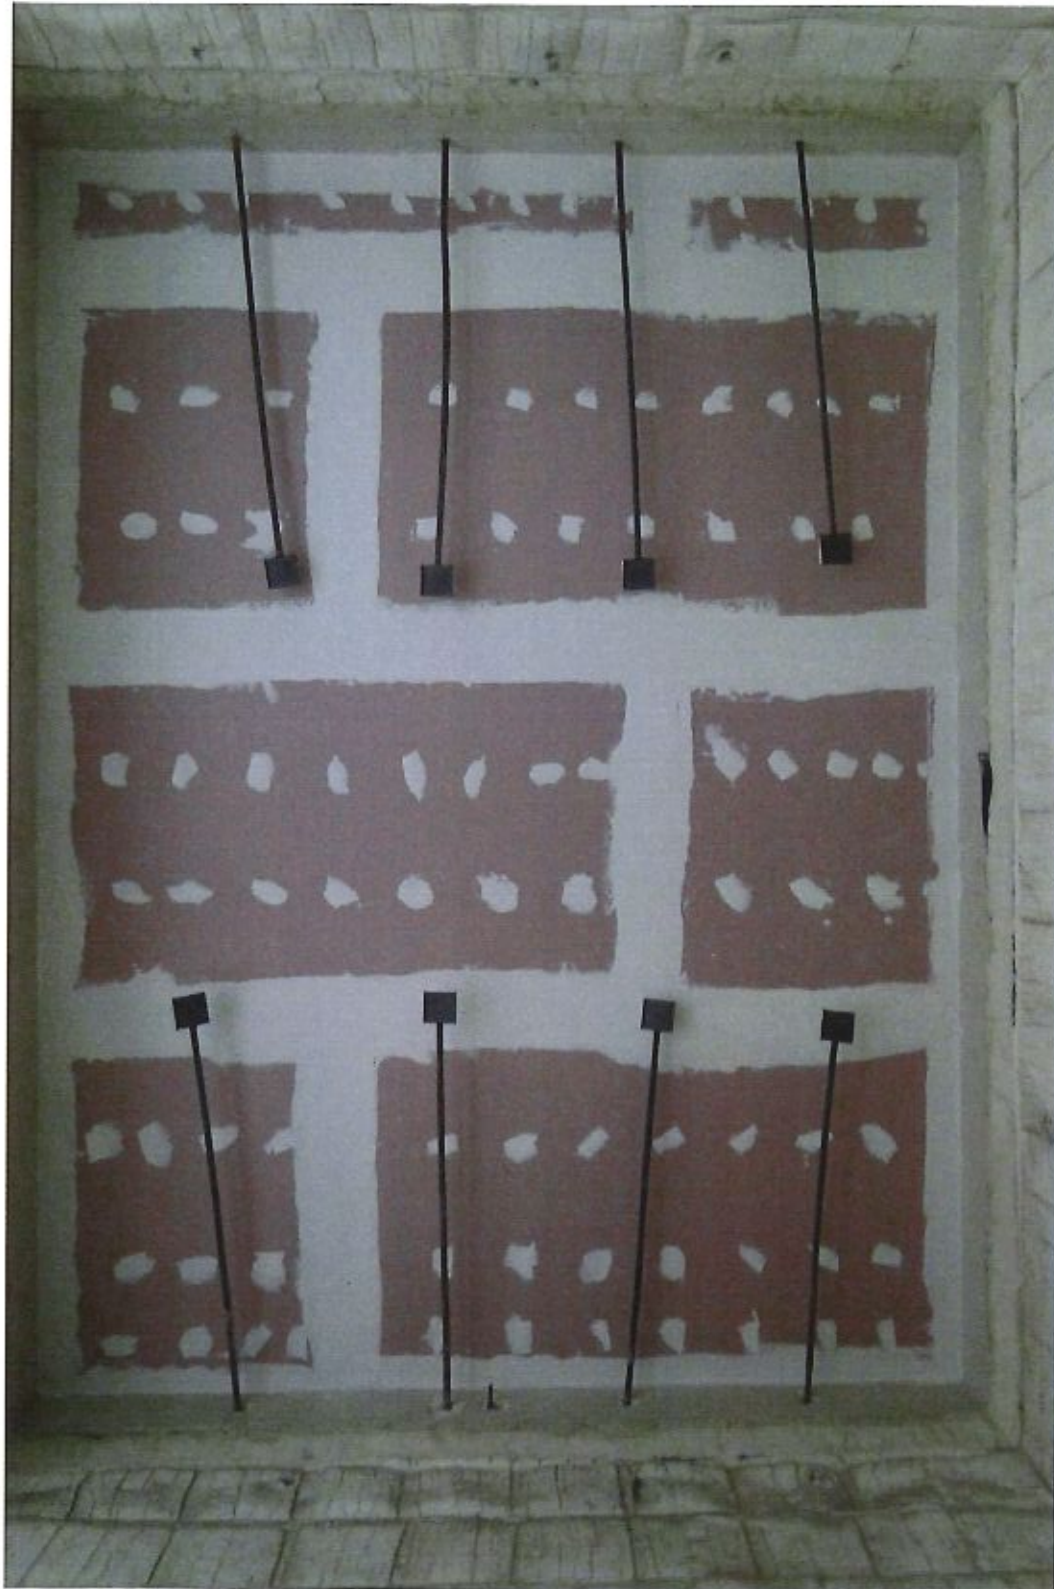
Zdjęcie 1 Widok badanego elementu przed badaniem od strony nagrzewanej

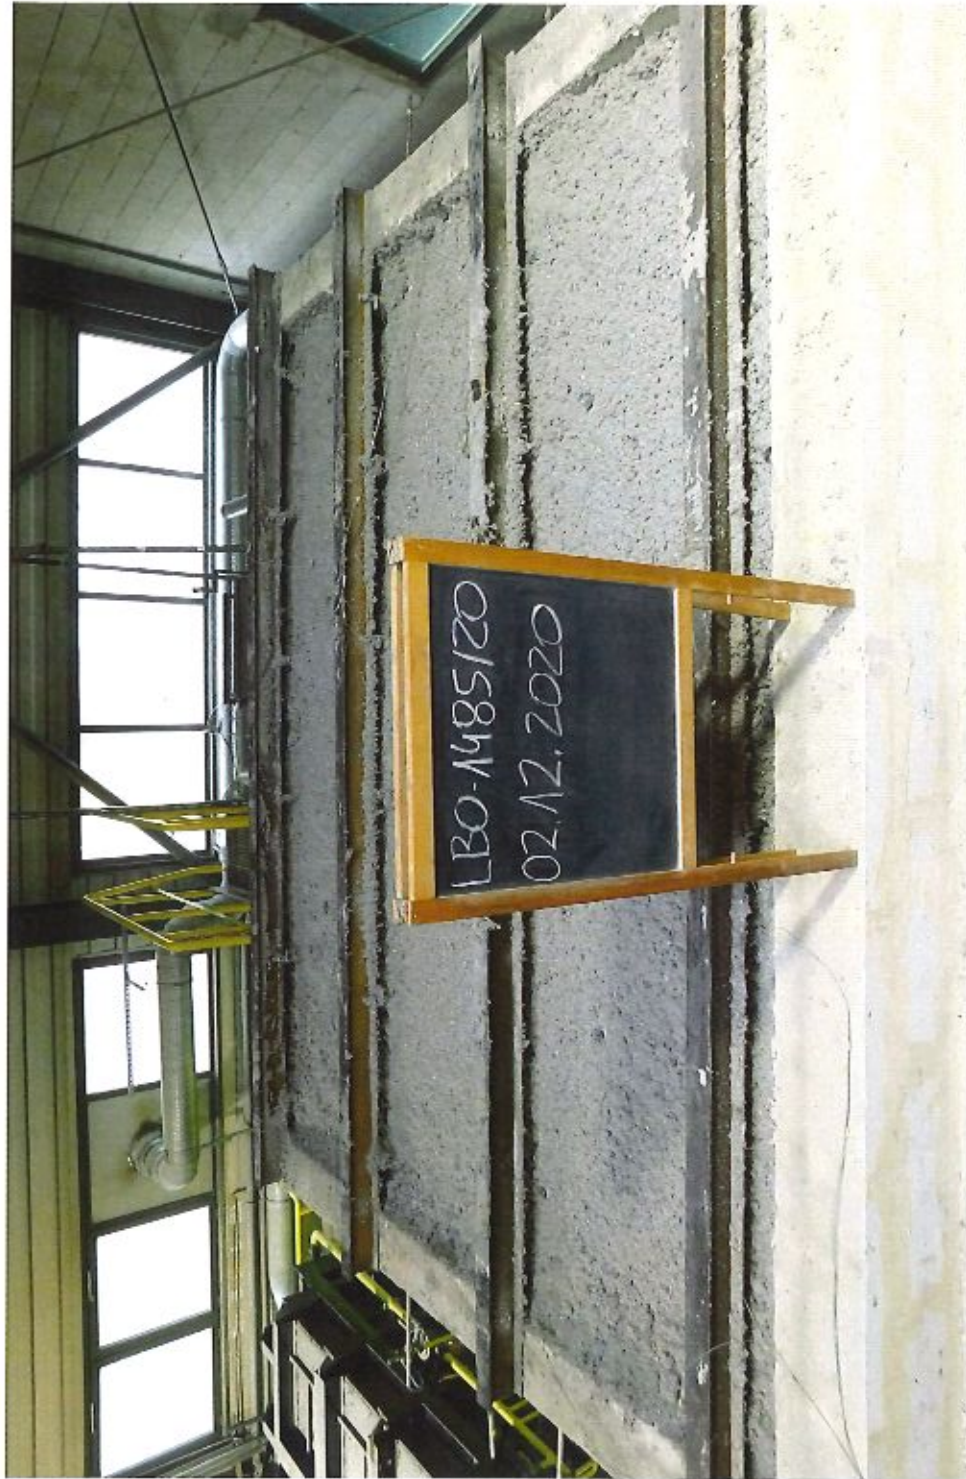
Zdjęcie 2 Widok badanego elementu przed badaniem od strony nienagrzewanej

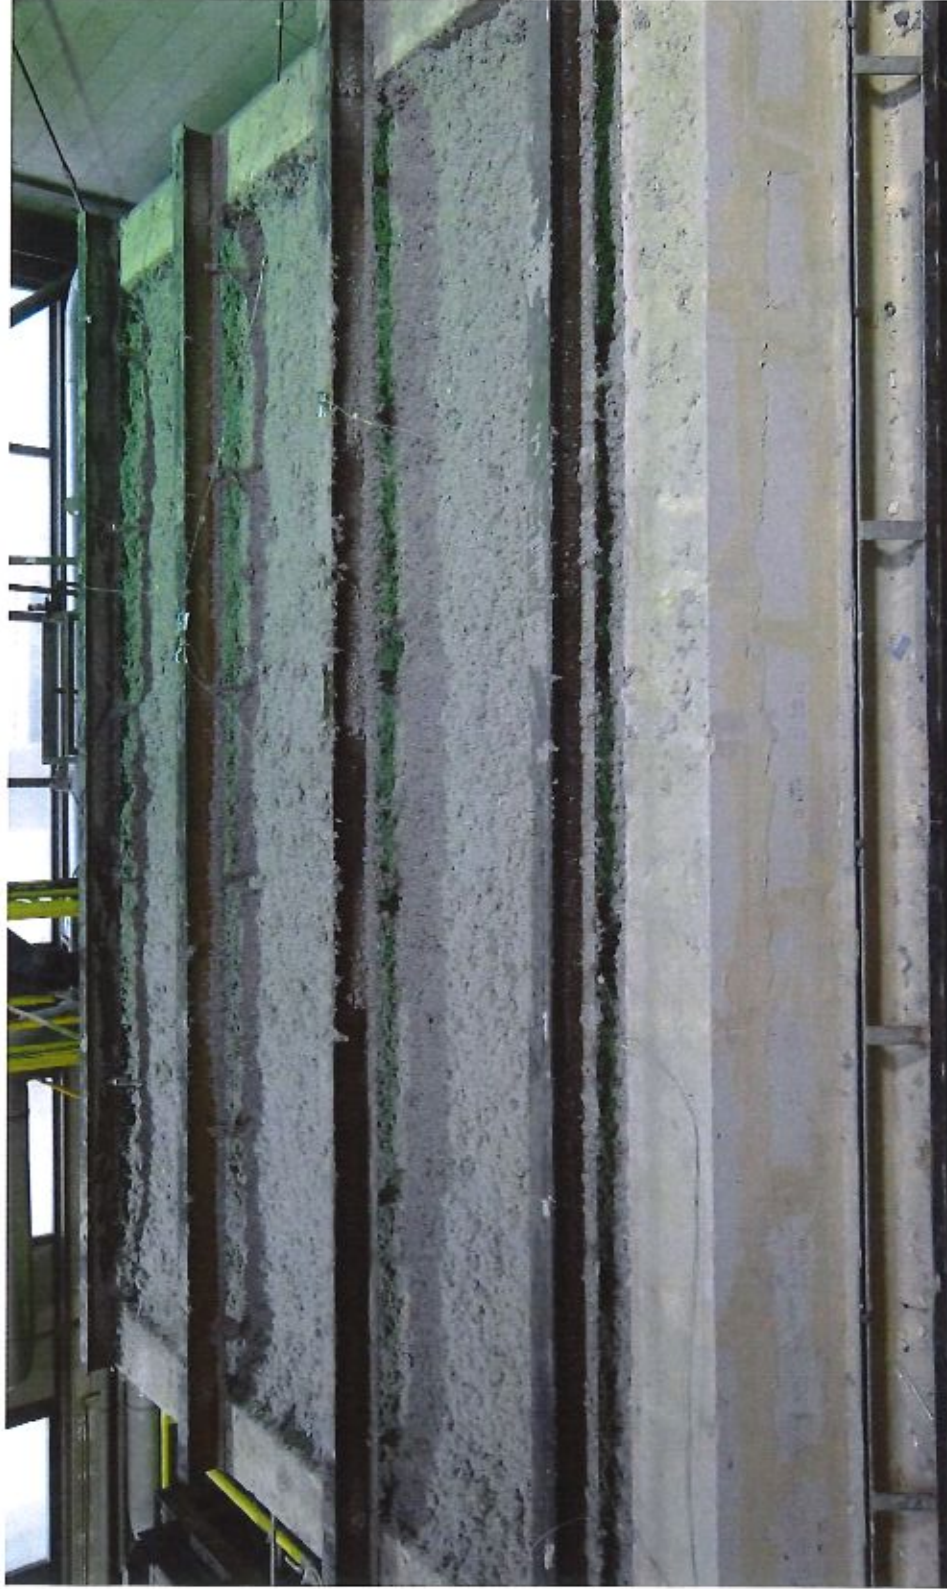
Zdjęcie 3 Widok badanego elementu od strony nienagrzewanej po upływie 31 minut 7 sekund badania

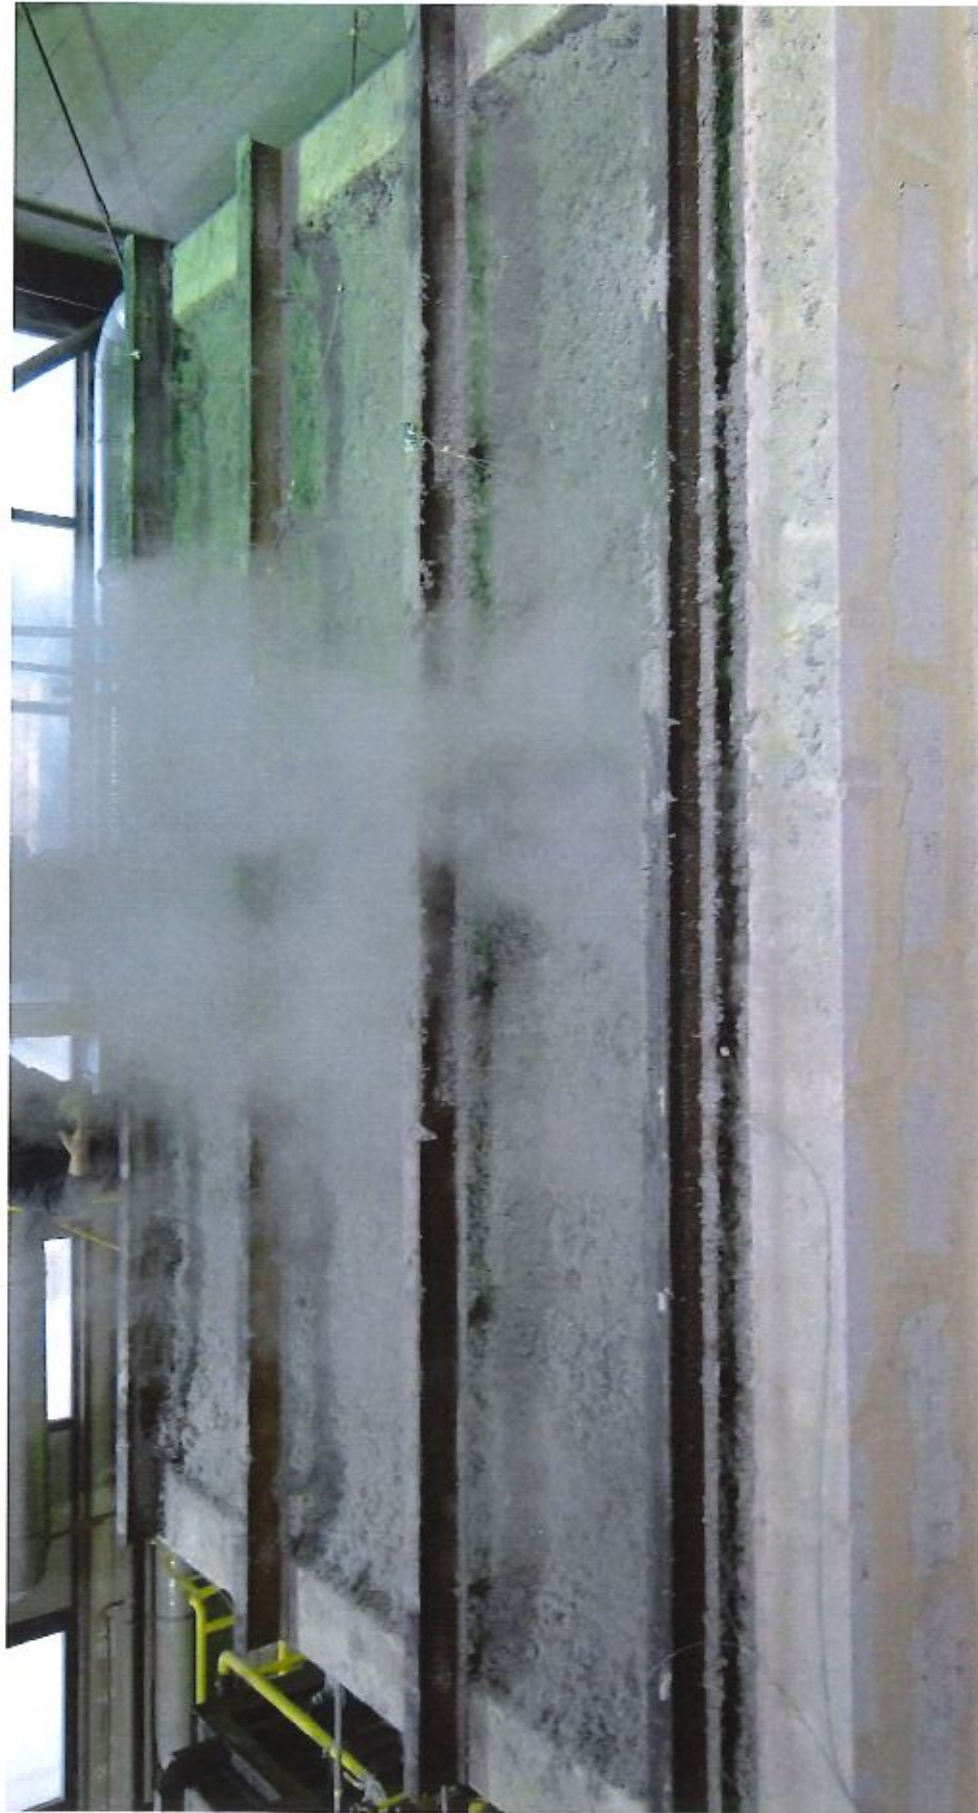
Zdjęcie 4 Widok badanego elementu od strony nienagrzewanej po upływie 47 minut 3 sekund badania

Czas [min, sek]	Obserwacje
0'	Rozpoczęcie badania
47'	Silne dymienie w pobliżu środka długości sufitu, z dwóch miejsc, w pobliżu dwóch belek stalowych
53'28"	Utrzymywanie się płomienia dłużej niż 10 sekund (lokalizacja - zdjęcia 5 i 6)
53'30"	Koniec badania

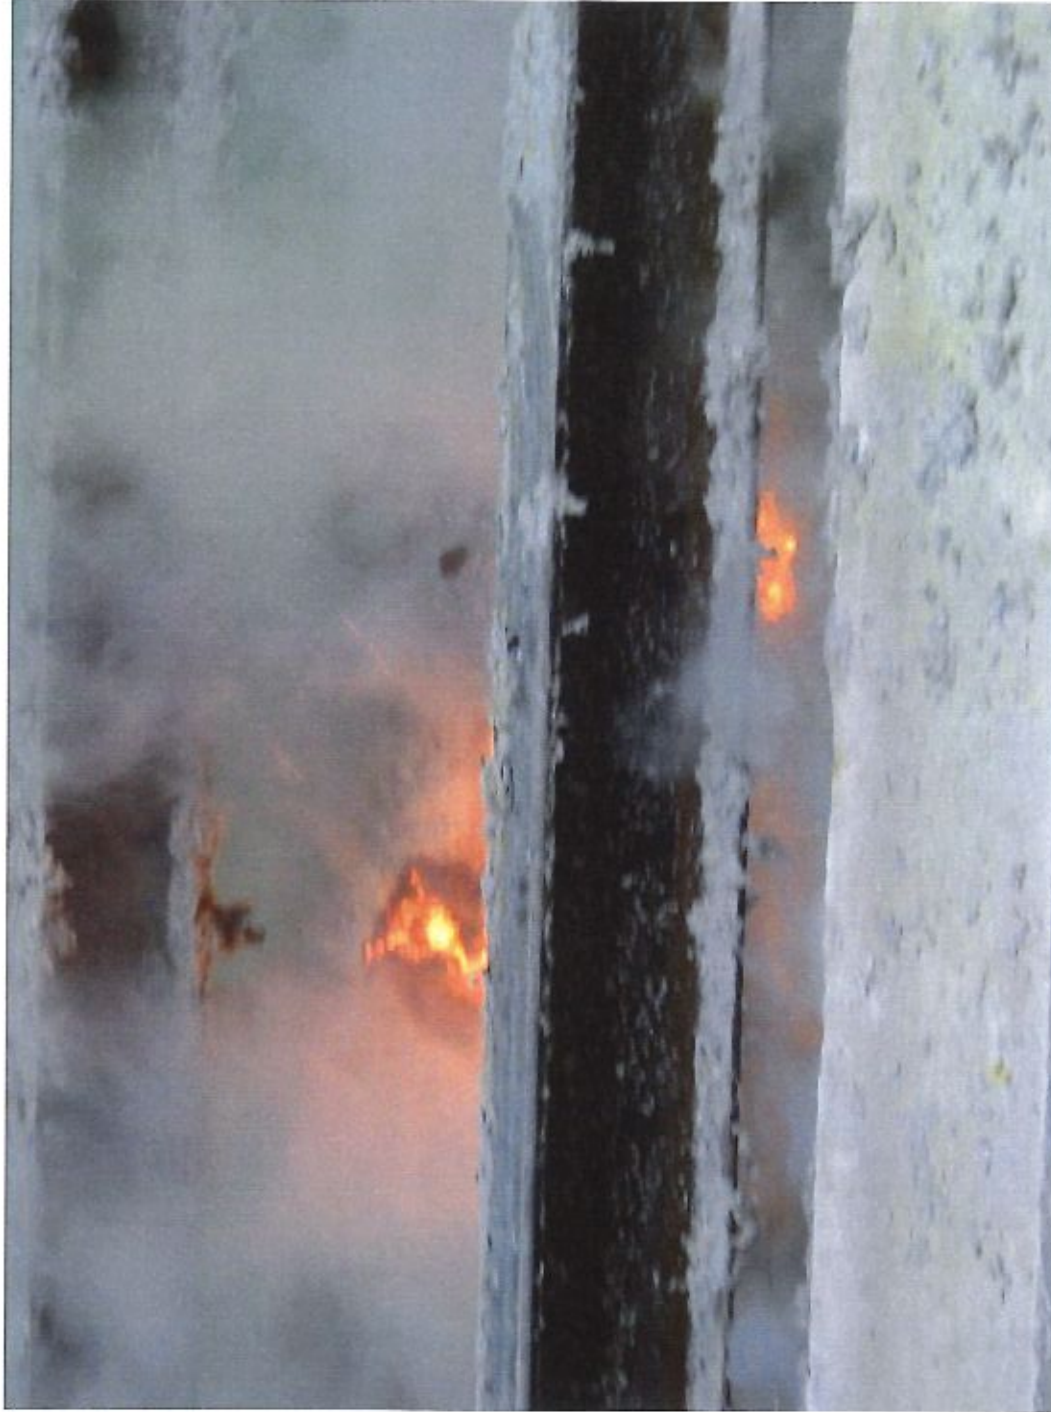
Zdjęcie 5 Widok badanego elementu od strony nienagrzewanej w chwili zakończenia badania

L.p.	Kryteria szczelności ogniowej	Przekroczenie kryterium		Wynik badania
		Czas	Miejsce	
1.	Utrzymywanie się płomienia dłużej niż 10 sek.	53 minuty 28 sekund	Zdjęcia 5 i 6	53 minuty
2.	Zapalenie się tamponu bawełnianego	Nie stwierdzono do końca badania	–	53 minuty bez utraty
3.	Pojawienie się szczelin pozwalających na użycie szczelinomierza: a – szczelinomierza 6 mm b – szczelinomierza 25 mm	Nie stwierdzono do końca badania	–	53 minuty bez utraty

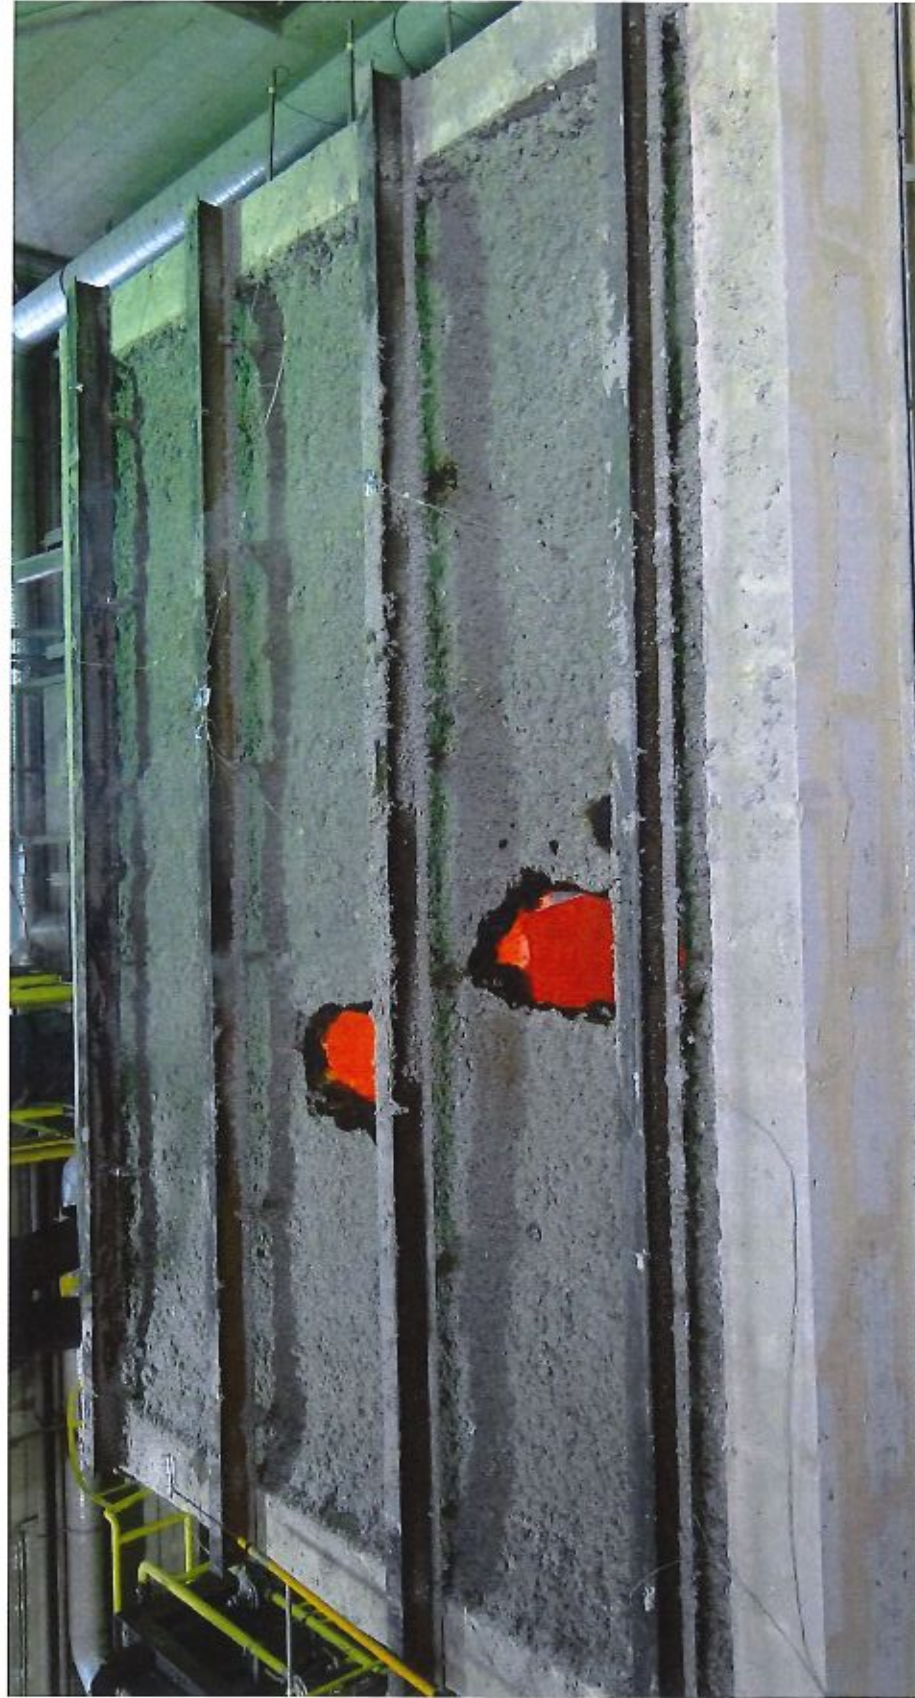
Zdjęcie 6 Widok badanego elementu po badaniu od strony nienagrzewanej
